Limmaren 2013, vattenkvalitet och strandnära naturvärden

Rapport 2013:30

Naturvatten i Roslagen AB

Denna rapport beskriver sjön Limmarens vattenkvalitet och närområdets naturvärden. Syftet med denna rapport är att skapa ett underlag vid bedömning av miljöpåverkan av vattenledningsdragning vid sjöns botten. Utredningen har utförts av Naturvatten i Roslagen AB på uppdrag av Norrtälje kommun.

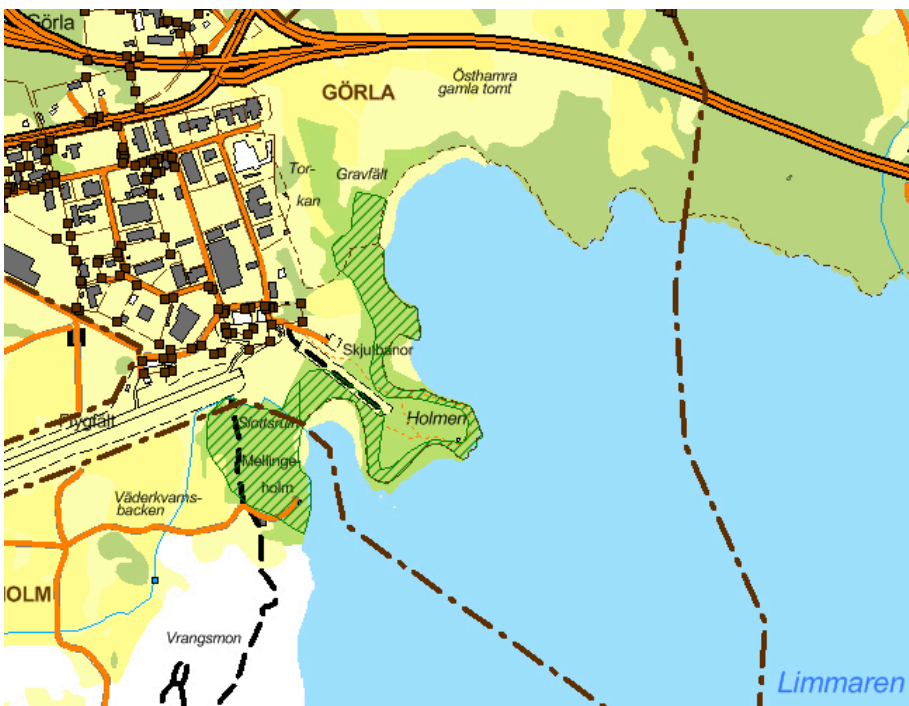
Figur 1. Nyckelbiotop, strandskog vid Limmarens nordvästra del.

Vid Limmarens nordvästra strand finns en nyckelbiotop (Norrtälje kommun bygglovskarta 2013) karakteriserad som "strandskog", se figur 1. I den glesa ädellövsskogen vid Mellingsholm kan man finna arter som underviol, sårläka och smånunneört. De grova och månghundraåriga ekarna i området, som tidigare var en slottspark, har en rik lavflora med sällsynta arter som rödbrun blekspik. På halvön Holmen finns en igenväxande torräng med rik vårflora, exempelvis Adam och Eva. I nordväst utbreder sig artrik betesmark i slutningen upp mot Östhamra (Norrtälje kommun 1996).
