# Vattenmiljön i Norrtälje kommun 2023

*Kommunal recipientkontroll och miljöövervakning för sjöar, vattendrag och kustområden*

Rapport 2024:12

Naturvatten i Roslagen AB

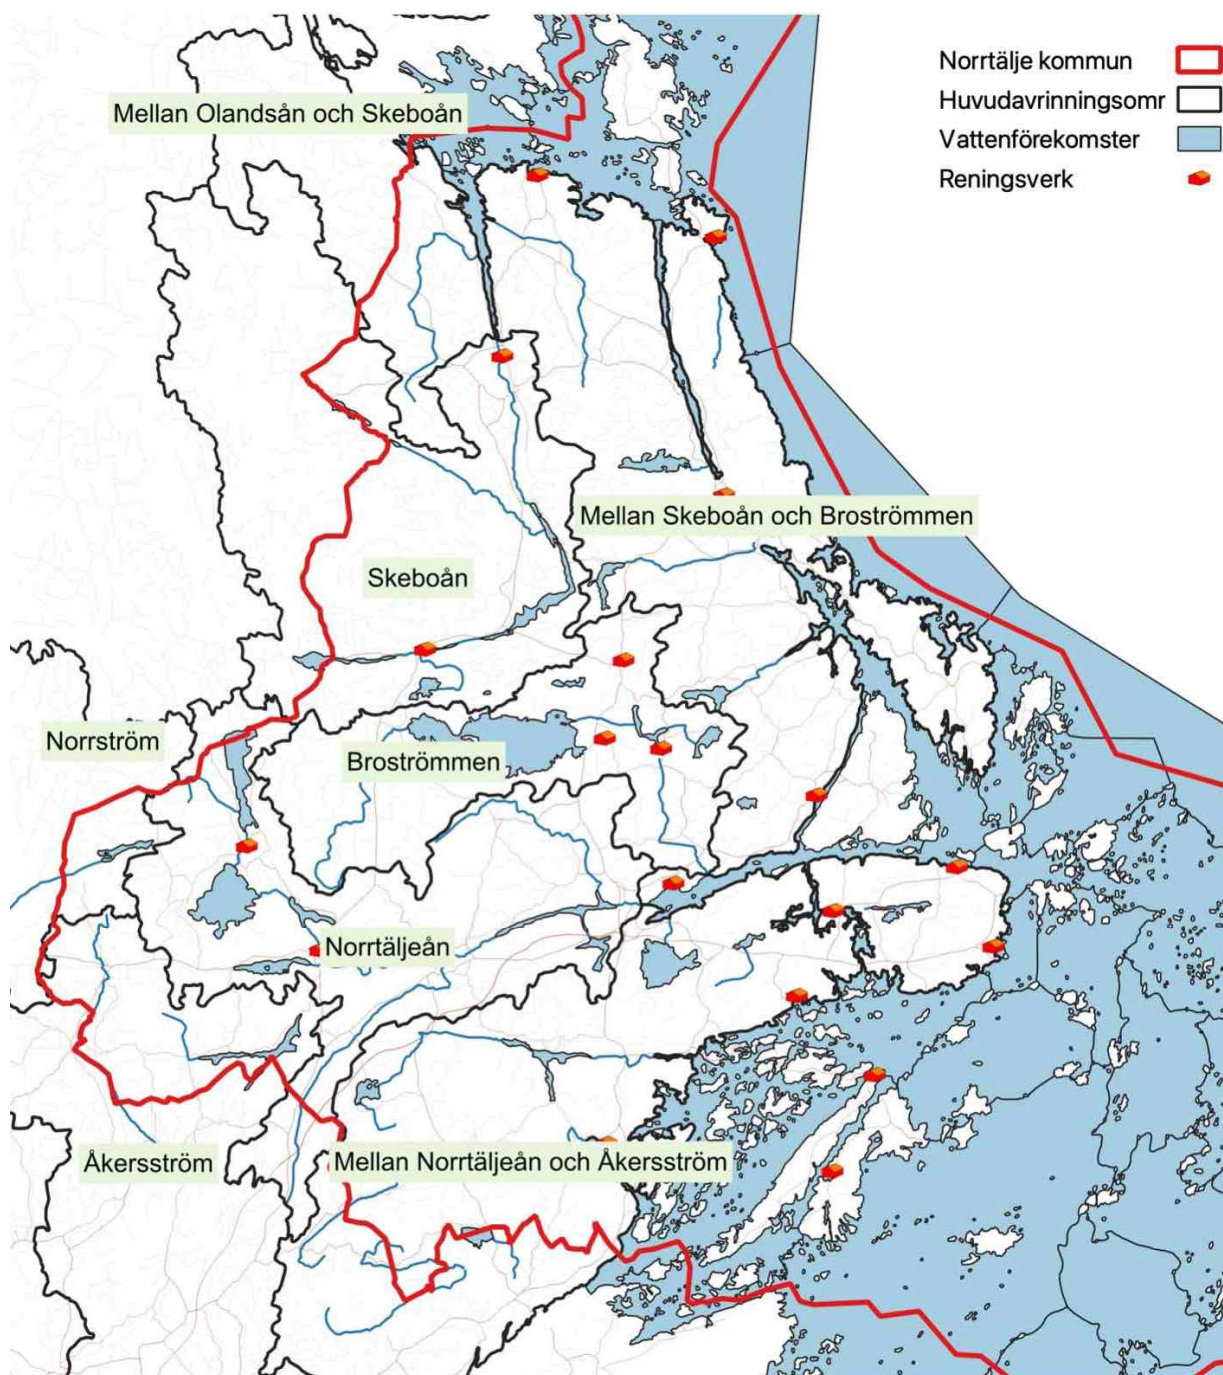
Figur 1. Huvudavrinningsområden i Norrtälje kommun (SMHI), ytvatten som utpekats som vattenförekomster (blått) och läge för kommunala avloppsreningsverk. Reningsverken vid Bergshamraviken, Gräddö och Spillersboda är numera avvecklade.

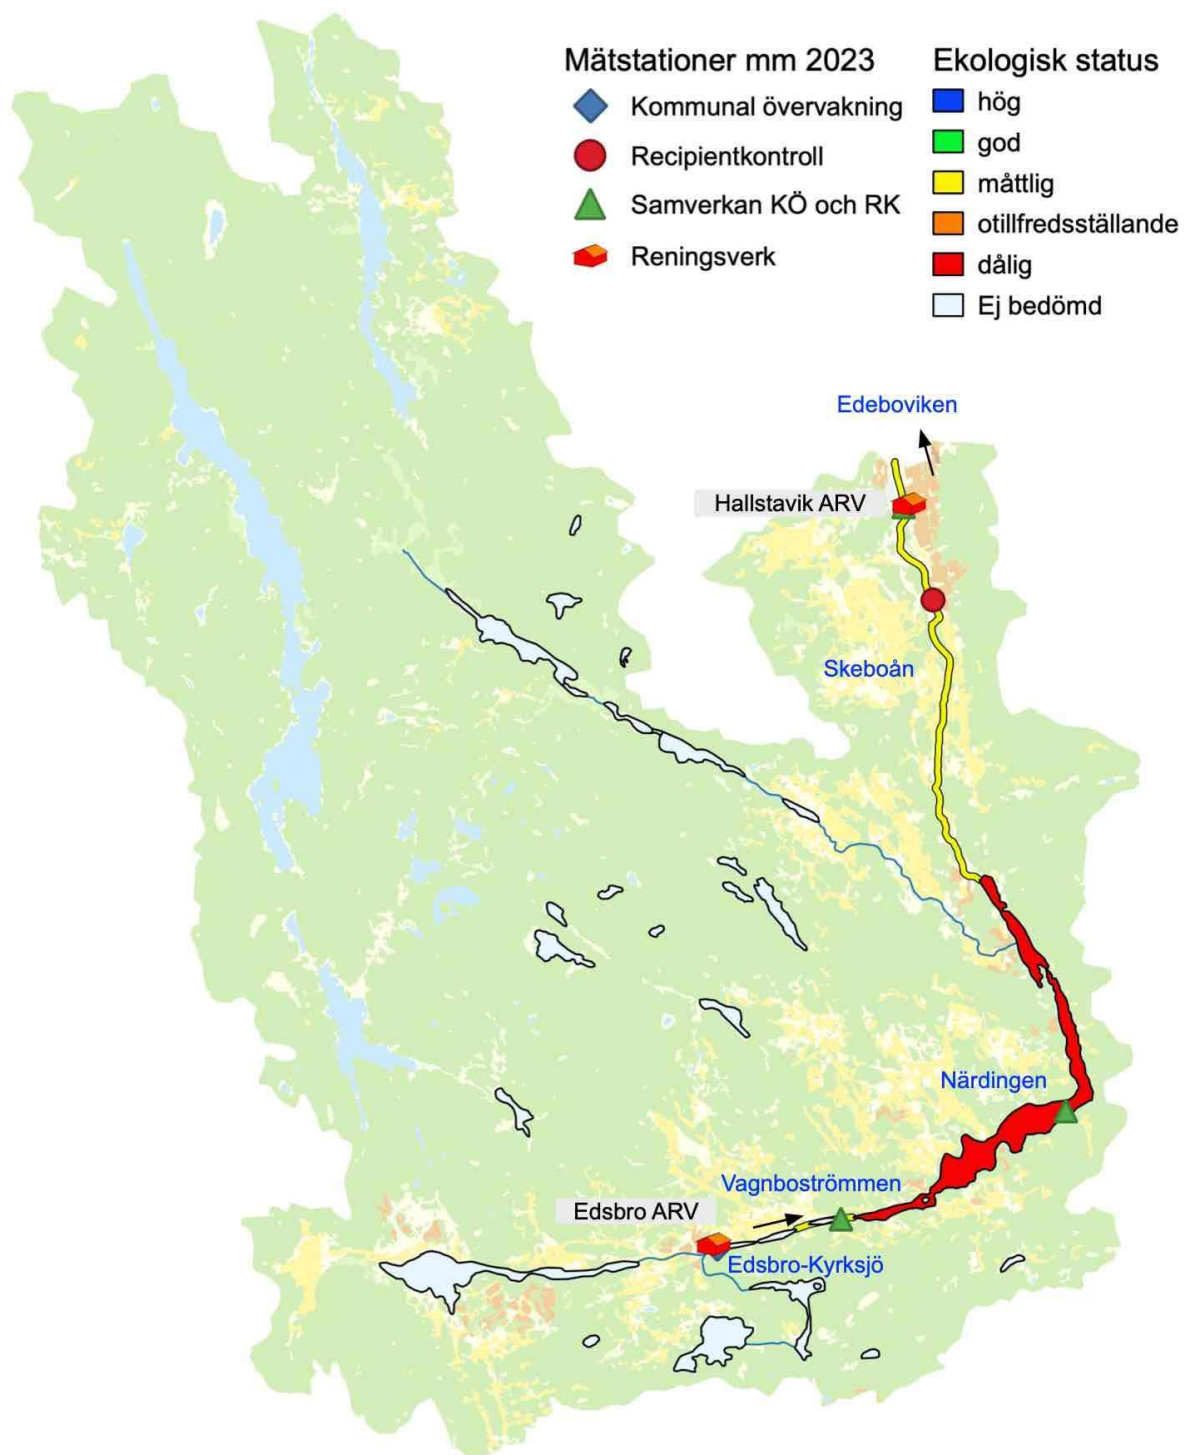
Figur 14. Skeboåns avrinningsområde med mätstationer i kommunal miljöövervakning (KÖ) och recipientkontroll (RK), kommunala avloppsreningsverk och sammanvägd ekologisk status för undersökta vattendrag och sjöar 2021–2023.

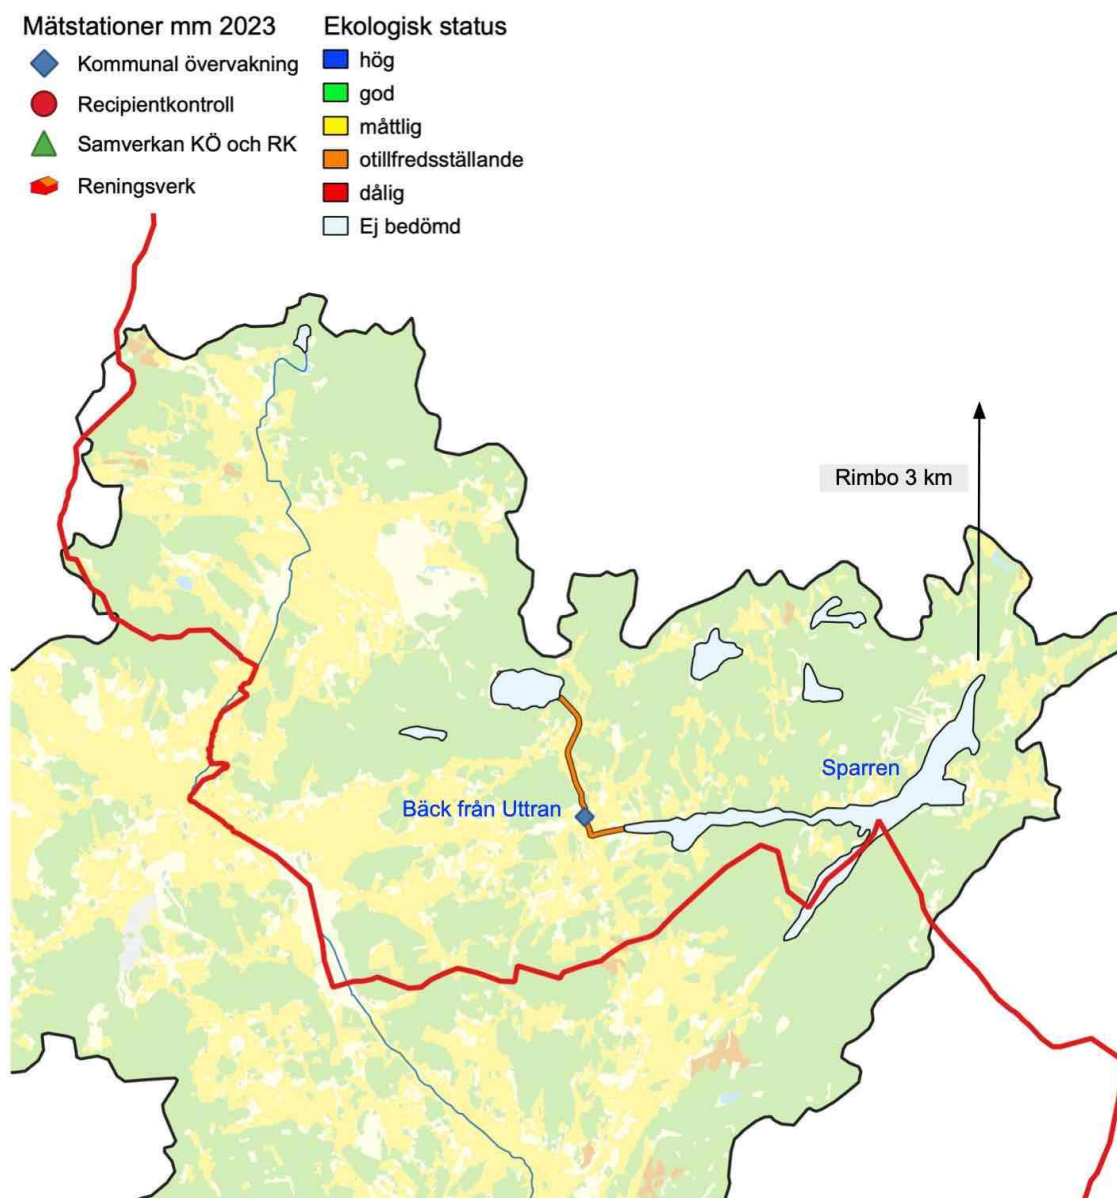
Figur 86. Åkerström avrinningsområde med mätstationer i kommunal miljöövervakning (KÖ) och sammanvägd ekologisk status för undersökta vattendrag 2021–2023. Inga kommunala avloppsreningsverk finns inom Norrtälje kommun i området.

Nedan visas läget för mätstationer som omfattas av kommunal miljöövervakning (KÖ) (Figur 86). Inga kommunala avloppsreningsverk finns inom avrinningsområdet i Norrtälje kommun. År 2023 omfattade övervakningsprogrammen enbart kiselalgundersökning i vattendraget Bäck från Uttran som avrinner till Sparren. Vattenförekomstens färg på kartan representerar sammanvägd ekologisk status enligt klassningar baserat på 2023 års data. Vattendraget bedömdes ha otillfredsställande ekologisk status. Underlag saknas för klassificering av kemisk status.
