## KULTURMILJÖANALYS

**UPPDRAG:** Norrtälje, Bergby gård  
**FASTIGHET:** Häverö-Bergby 6:4, Norrtälje  
**BESTÄLLARE:** Karlsviken Fastighets AB  
**ANSVARIG:** Martin Åhrén  
**DATUM:** 2023-07-26

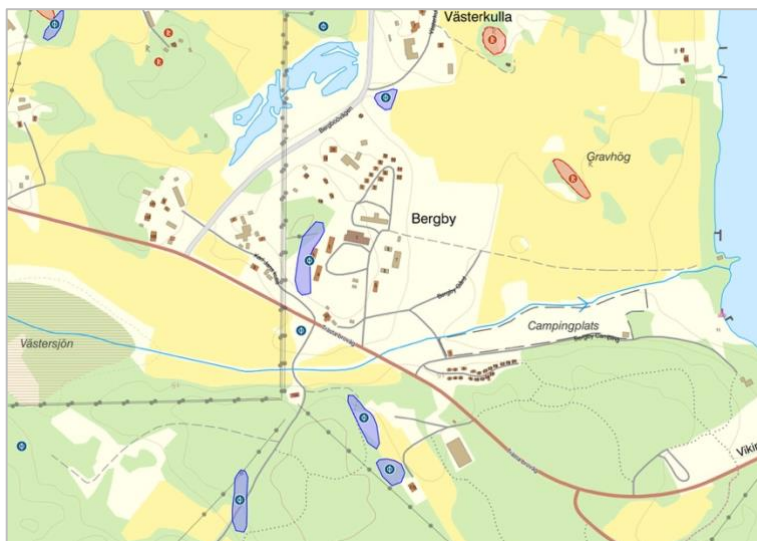
Karta med alla registrerade fornlämningar kring Bergby. Att trakten varit brukad länge syns i det flertal gravfält som finns på nära håll öster, väster och norr om Bergby gård. På fastigheten finns en registrerad lämning längs den västra gränsen. Karta från [www.raa.se](http://www.raa.se) 2023-05-15.

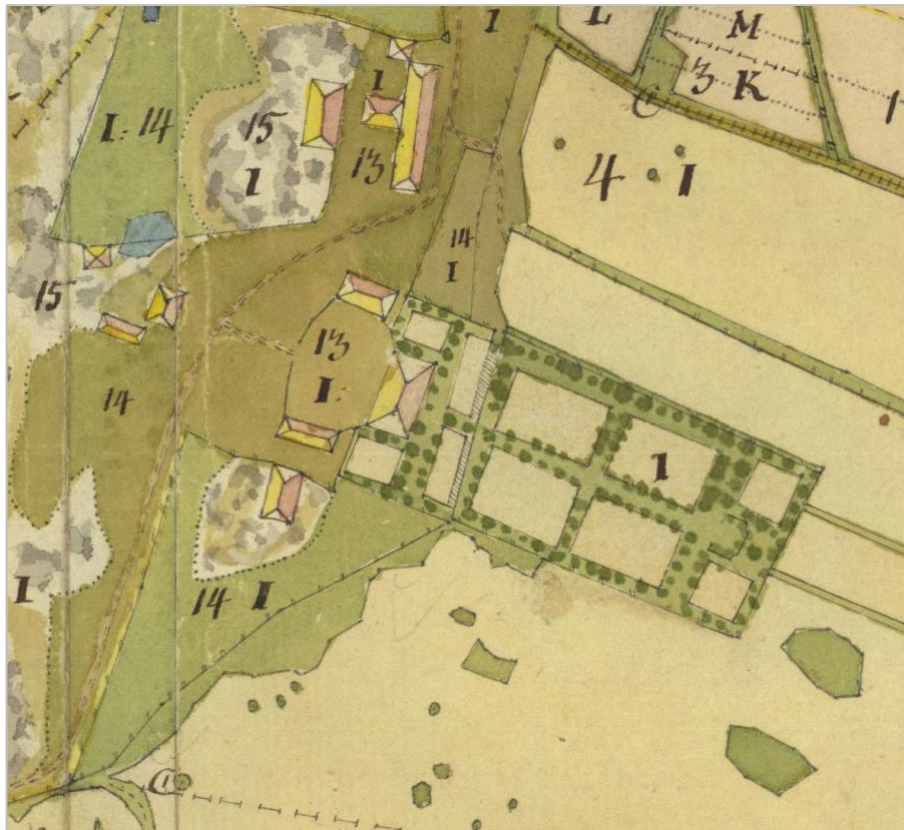
Utsnitt ur 1785 års storskifteskarta med herrgården, flyglarna och trädgården. Här syns trädgårdens stränga indelning, centralaxel och trädtrader. Spåren av detta är fortfarande, till viss del, synliga idag. Storgårdens ekonomibyggnader låg ursprungligen på samma plats som dagens lider men de revs någon gång omkring år 1800. Karta från [www.raa.se](http://www.raa.se) 2023-05-15.

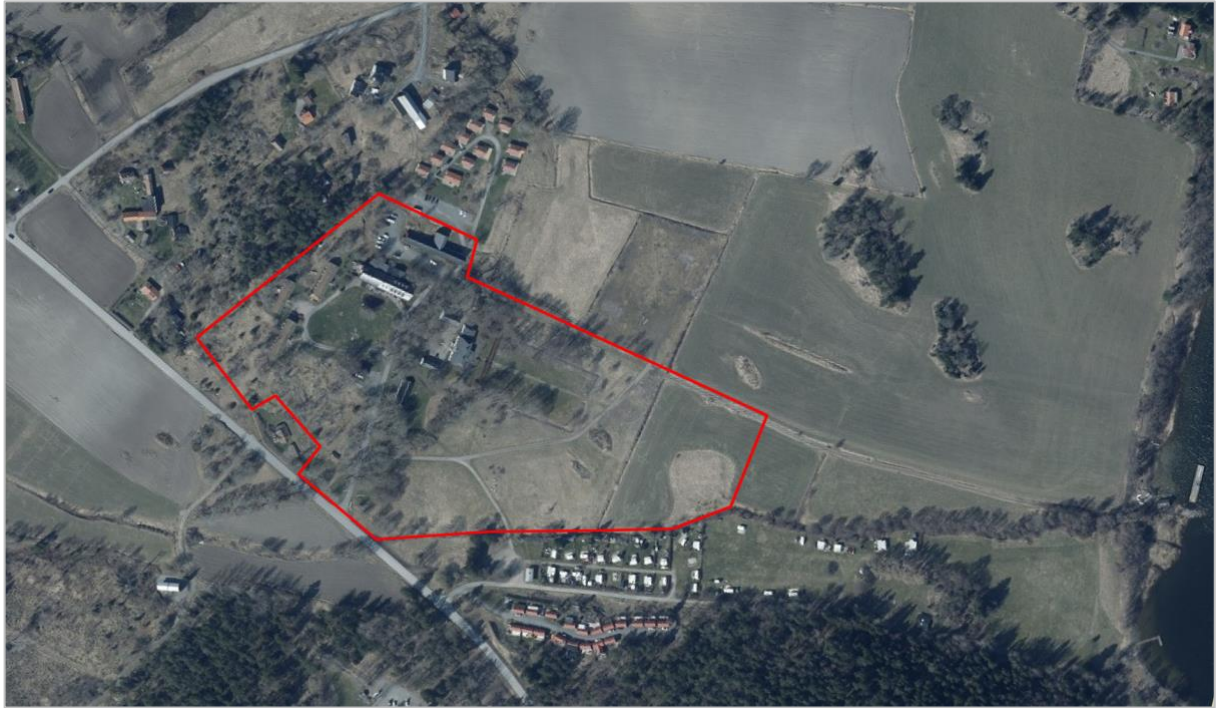
Bild över Bergby gård som den ser ut idag. Planområdet är inringat med rött. Foto från [www.lantmateriet.se](http://www.lantmateriet.se) 2023-05-16.

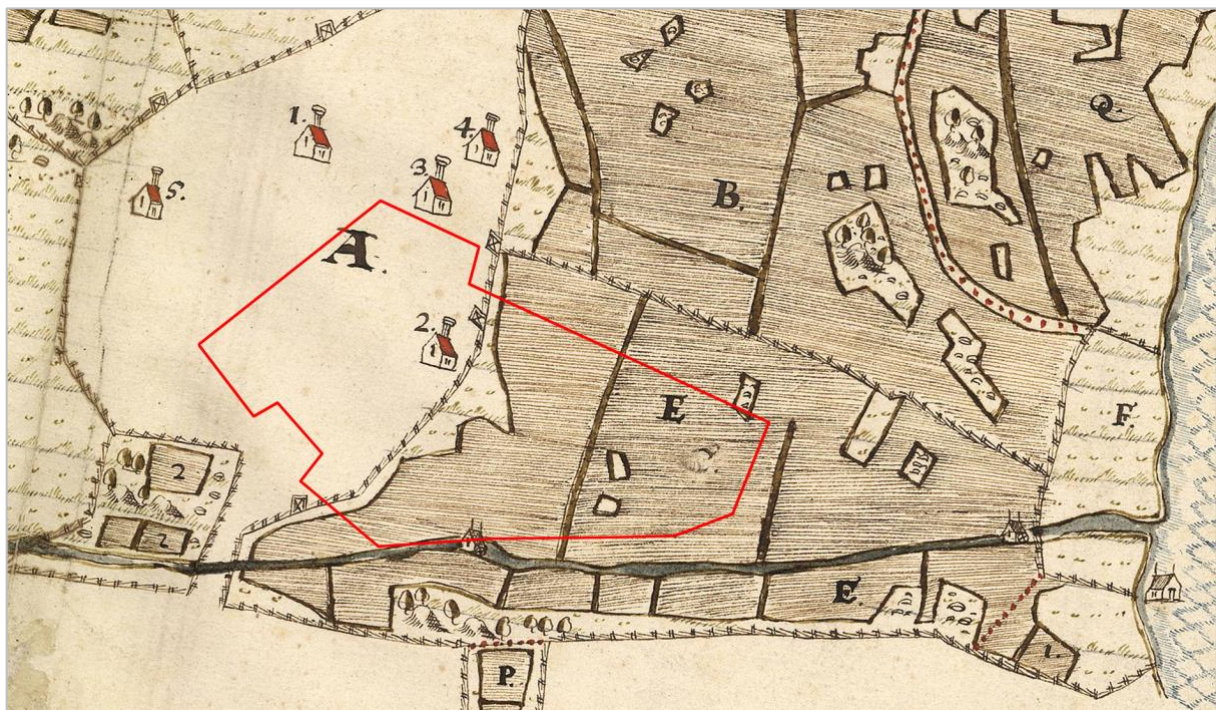
På kartan över Bergby från år 1640 framgår att det fanns fem gårdar i byn. Nummer 2, Södergården, är föregångaren till dagens Bergby gård. Någon gång under 1600-talets slut eller 1700-talets början slogs den samman med gård nummer 4. Den kom senare också att äga en del av gård nummer 3. Notera att det finns två kvarnar i ån söder om byn. Karta från [www.lantmateriet.se](http://www.lantmateriet.se) 2023-05-16.

Den första kartan över Bergby är daterad år 1640 vilket gör den till ett tidigt exempel på denna typ av kartor i Sverige. Då bestod byn av fem skattehemman varav nuvarande Bergby gård var en, benämnd Södergården. Namnet Bergby går tillbaka till fornsvenskan och skall tolkas som "boningen på berget" vilket antyder att platsen varit bebodd åtminstone sedan vikingatiden. Det bekräftar också av de omkringliggande gravfälten.

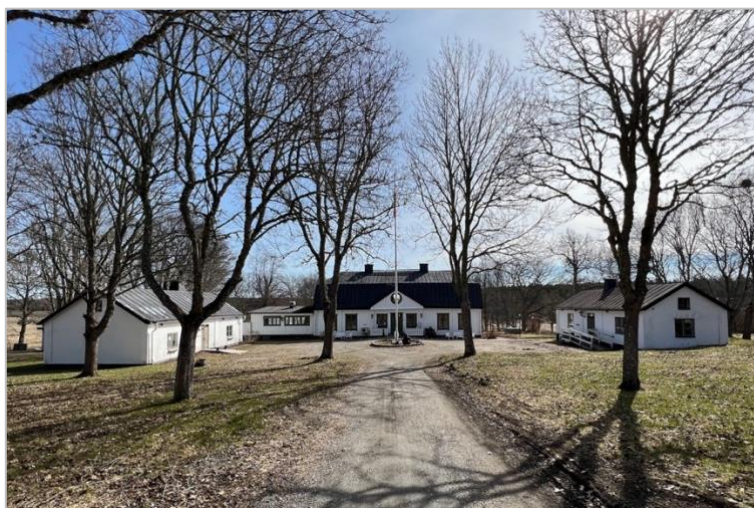
1. Herrgården med flyglarna.

Byggår:	1780-tal, restaurangkök tillbyggt på 1980-talet (?)
Byggherre:	P L Hagtorn
Ursprunglig funktion:	Bostad
Nuvarande funktion:	Bostad/hotell
Byggnadsvolym:	1,5 våning med en utbyggnad för kök i 1 våning på norra gaveln (huvudbyggnaden) och 1 våning (flyglarna)
Konstruktion:	Panelklätt timmer, valmat mansardtak och utbyggd veranda (huvudbyggnaden) samt reverterat timmer och sadeltak (flyglarna)
Byggnadsmaterial:	Vit stående träpanel och svart enkelfalsad skivtäckt plåt (huvudbyggnaden) samt vit puts och svart dubbelfalsad bandtäckt plåt (flyglarna), gröna fönster och dörrar
Grad av bevarande:	Hög
Kulturhistorisk bedömning:	De ännu välbevarade byggnaderna är centrala för upplevelsen och förståelsen av Bergby gård och de har ett mycket högt miljöskapande värde. De vittnar om 1700-talets arkitekturideal men även de sociala skiftningar som fanns, särskilt i relation till bebyggelsen i byn.
Särskilt värdefull enl. PBL:	Ja

- De byggnader som identifierats som särskilt värdefulla i denna utredning bör beläggas med rivningsförbud samt skydds- och/eller varsamhetsbestämmelser: herrgården med flyglar, lidret, magasinet och portvaktarstugan.
- Trädgården bör skyddas med planbestämmelser för att förhindra uppförandet av Attefallshus eller liknande. Eventuellt skulle bestämmelsen *Park* kunna prövas.
- Allén från landsvägen till herrgården bör skyddas med krav på marklov för fällning av träd samt krav på återplantering vid fällning.
- Möjligheten att införa utökad lovplikt bör undersökas för hela området. På så vis kan tillägg som Attefallshus regleras liksom underhåll och val av material för befintliga särskilt värdefulla byggnader.
- Prickmark bör införas för de delar av området som inte reserveras för byggrätter.

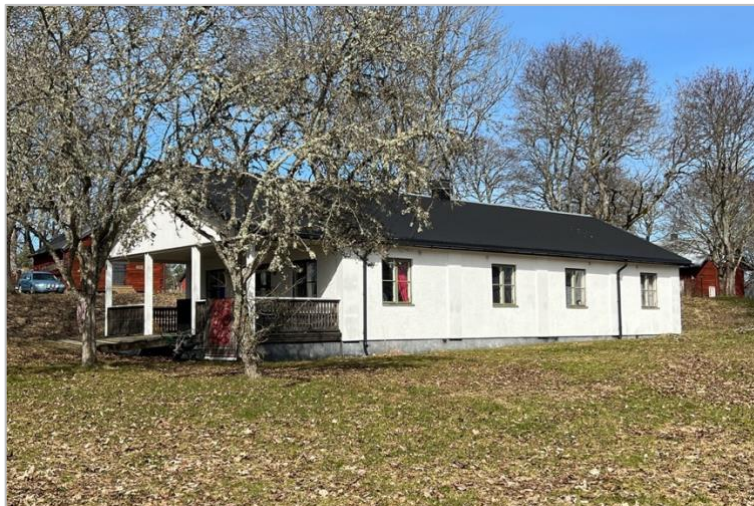
2. Flygel.

Byggår:	1970-tal
Byggherre:	Okänt
Ursprunglig funktion:	Logihus
Nuvarande funktion:	Logihus
Byggnadsvolym:	1 våning
Konstruktion:	Putsade och murade väggar, sadeltak och utbyggd veranda
Byggnadsmaterial:	Vit puts och svart trapetskorrugerad plåt, gröna fönster och dörrar
Grad av bevarande:	Hög
Kulturhistorisk bedömning:	Byggnaden är en pastisch med en tydlig ambition att utgöra en del av herrgården med sina flyglar. Ambitionen vittnar om ett förhållningssätt vid tillägg i känsliga miljöer men gör även anspråk på en gestaltning som annars är reserverad för 1700-talets bostadshus. Byggnadens gestaltning är därför vilseledande men den har ändå ett visst miljöskapande värde.
Särskilt värdefull enl. PBL:	Nej

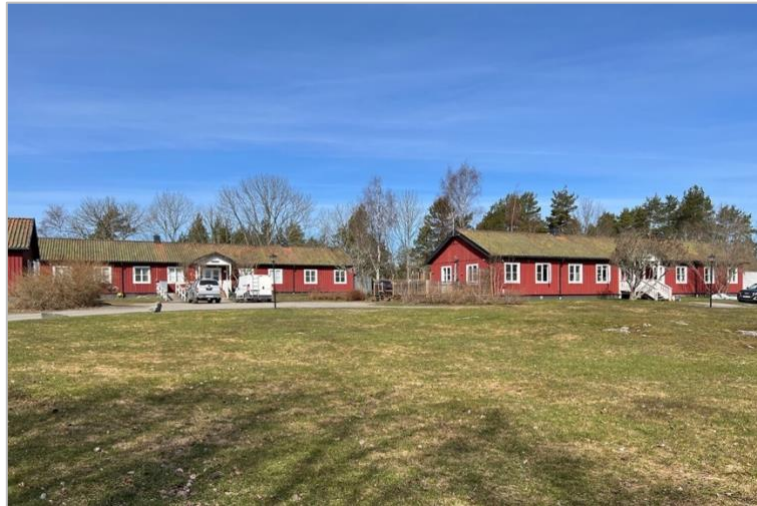
3. Logihusen.

Byggår:	1960-tal
Byggherre:	Okänt
Ursprunglig funktion:	Logihus
Nuvarande funktion:	Logihus
Byggnadsvolym:	1 våning
Konstruktion:	Panelklädd regelstomme, sadeltak och utbyggd förstukvist
Byggnadsmaterial:	Röd stående träpanel och enkupigt lertegel, vita fönster och dörrar
Grad av bevarande:	Hög
Kulturhistorisk bedömning:	Logihuset är det tydligaste uttrycket för den kursgård som byggdes ut på Bergby gård med början på 1960-talet. Byggnadernas form och placering avviker från den historiska gårdsmiljön men de infogar sig i viss mån genom sina rödfärgade träfasader. De berättar om en framträdande epok i Bergbys historia och har ett visst samhällshistoriskt värde.
Särskilt värdefull enl. PBL:	Nej

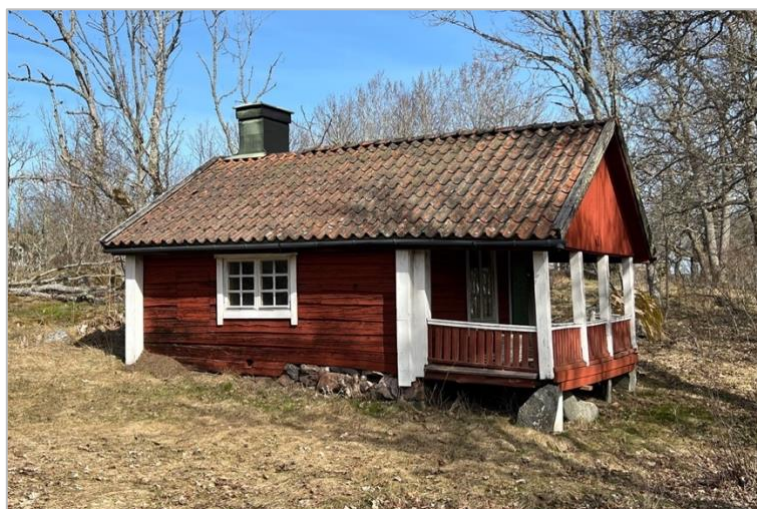
4. Portvaktarstugan.

Byggår:	1700-tal (?), ombyggd, står ej på ursprunglig plats
Byggherre:	Okänt
Ursprunglig funktion:	Bostad
Nuvarande funktion:	Saknas
Byggnadsvolym:	1 våning
Konstruktion:	Timmer, sadeltak och utbyggd förstukvist
Byggnadsmaterial:	Liggande rödfärgat timmer, enkupigt lertegel, vita fönster och grön dörr
Grad av bevarande:	Medel
Kulturhistorisk bedömning:	Byggnaden är inte redovisad i det historiska kartmaterialet vilket tyder på att den är flyttad till platsen. Inte desto mindre ger den ett ålderdomligt intryck och dess placering gör att den kan tolkas som en portvaktarstuga. Dess välbevarade exteriör och den framträdande placeringen vid infarten ger den ett miljöskapande värde och understryker Bergby gårds långa historia.
Särskilt värdefull enl. PBL:	Ja

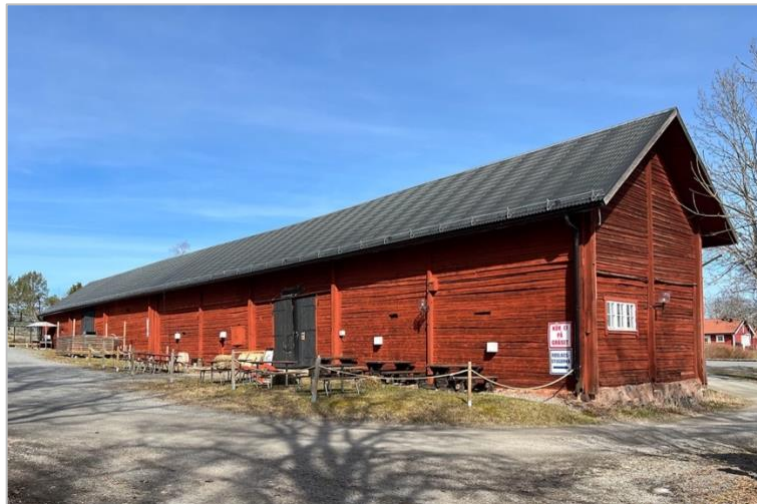
5. Lidret.

Byggår:	1800-talets andra hälft
Byggherre:	E M och R O Kolmodin (?)
Ursprunglig funktion:	Ladugård
Nuvarande funktion:	Förråd
Byggnadsvolym:	1,5 våning
Konstruktion:	Timmer, sadeltak och valmat sadeltak på utbyggnad mot norr
Byggnadsmaterial:	Liggande rödfärgat timmer, liggande rödfärgad panel, svart trapetskorrugerad plåt, vita fönster, svarta portar
Grad av bevarande:	Hög
Kulturhistorisk bedömning:	Byggnaden vittnar om den genomgripande förändring som Bergby gård och by genomgick under 1800-talet då 1700-talets småskaliga månghus-system ersattes av stora byggnader med ett samlat innehåll. Således har den betydelse både för förståelsen av gårdens historia och verksamhet. Dess välbevarade exteriör med rödfärgat timmer och svarta portar förmedlar autenticitet och har höga miljöskapande värden.
Särskilt värdefull enl. PBL:	Ja

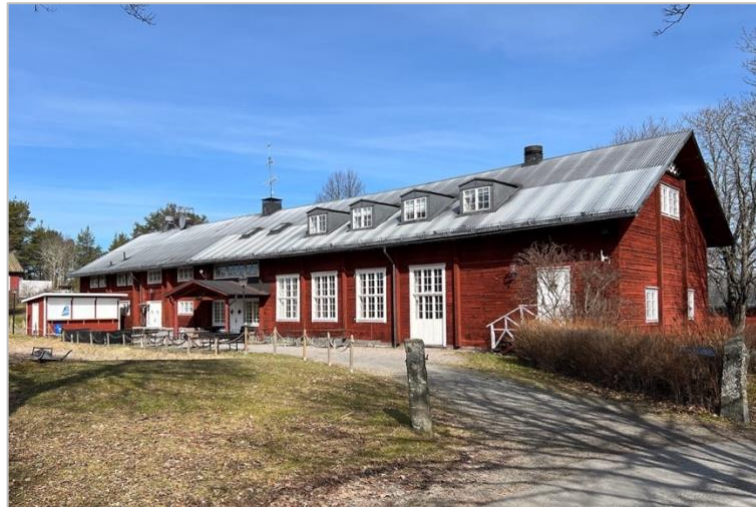
6. Stallet.

Byggår:	1800-talets andra hälft, om- och tillbyggt i omgångar från 1960-talet och framåt
Byggherre:	E M och R O Kolmodin (?)
Ursprunglig funktion:	Stall
Nuvarande funktion:	Restaurang/konferens/hotell
Byggnadsvolym:	1,5 våning
Konstruktion:	Timmer, tillbyggnad med panelklädd regelstomme, sadeltak och utbyggd förstukvist
Byggnadsmaterial:	Liggande rödfärgat timmer, liggande rödfärgad panel, svart trapetskorrugerad plåt, vita fönster, svarta och vita dörrar
Grad av bevarande:	Låg
Kulturhistorisk bedömning:	Byggnaden vittnar, i likhet med lidret, om Bergbys förvandling under 1800-talet. Den har dock förändrats så pass mycket sedan 1960-talet att dess ursprungliga funktion numera är svår att förstå. Den är inte heller

ett tydligt uttryck för kursgården utan representerar en blandning av gårdens olika epoker. Dess storlek och exteriör med rödfärgat timmer har ett högt miljöskapande värde.

Särskilt värdefull enl. PBL: Nej

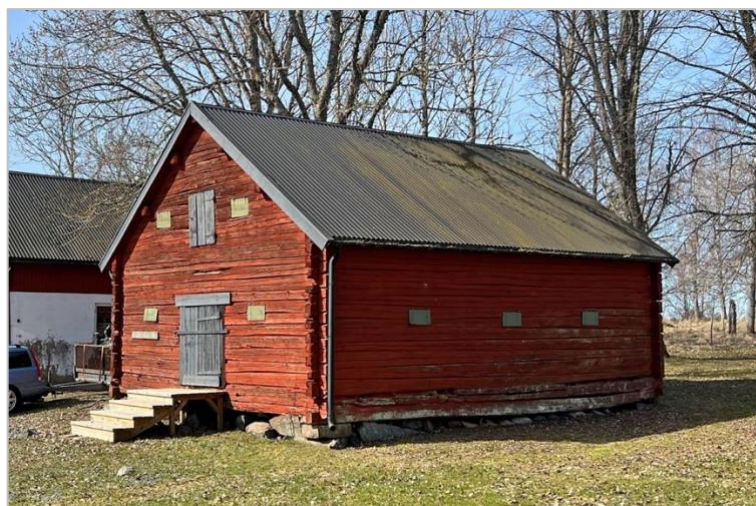
7. Magasinet.

Byggår: 1800-tal, står ej på ursprunglig plats  
 Byggherre: Okänt  
 Ursprunglig funktion: Magasin  
 Nuvarande funktion: Förråd  
 Byggnadsvolym: 1,5 våning  
 Konstruktion: Timmer, sadeltak  
 Byggnadsmaterial: Liggande rödfärgat timmer, svart trapetskorrugerad plåt, svarta dörrar  
 Grad av bevarande: Hög  
 Kulturhistorisk bedömning: I likhet med portvaktarstugan är inte heller magasinet redovisat i det historiska kartmaterialet. Det är dock sannolikt att det tillhört gården och blivit flyttat till sin nuvarande plats. De rödfärgade, fönsterlösa timmerväggarna ger ett intryck av ålder och autenticitet med ett miljöskapande värde. Den ursprungliga funktionen är fortfarande läsbar.

Särskilt värdefull enl. PBL: Ja

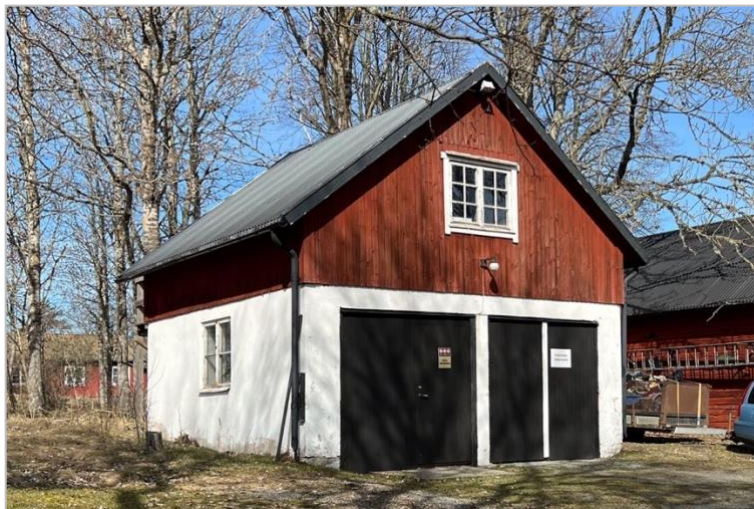
8. Garaget.

Byggår:	1920-tal (?)
Byggherre:	J Mattsson (?)
Ursprunglig funktion:	Garage
Nuvarande funktion:	Garage/förråd
Byggnadsvolym:	1,5 våning
Konstruktion:	Bottenvåning med putsade och murade/gjutna väggar, övervåning med panelklädd regelstomme, sadeltak
Byggnadsmaterial:	Vit puts och röd stående träpanel, svart trapetskorrugerad plåt, vita fönster, svarta portar
Grad av bevarande:	Hög
Kulturhistorisk bedömning:	Byggnaden står på ursprunglig plats och är välbevarad, men den representerar en vanligt förekommande byggnadskategori med ett stort antal likvärdiga bevarade byggnader i landet. Den murade bottenvåningen gör att byggnaden utmärker sig och den har ett visst miljöskapande värde.
Särskilt värdefull enl. PBL:	Nej

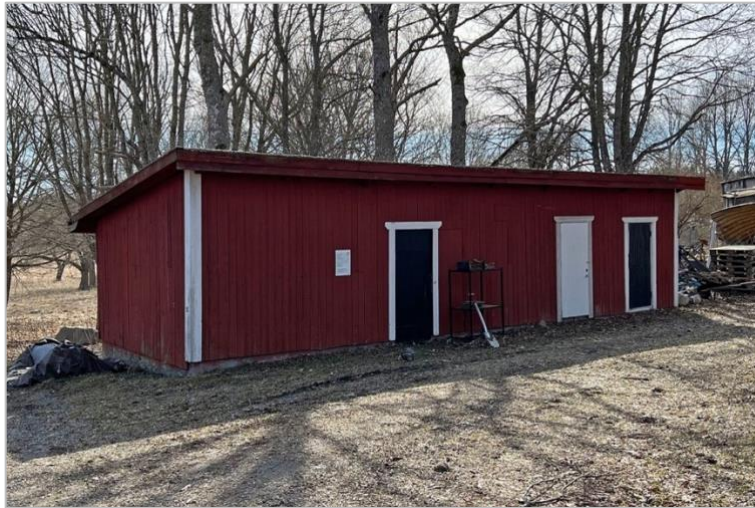
9. Förrådet.

Byggår:	1980-tal (?)
Byggherre:	Okänt
Ursprunglig funktion:	Förråd
Nuvarande funktion:	Förråd
Byggnadsvolym:	1 våning
Konstruktion:	Panelklädd regelstomme, pulpettak
Byggnadsmaterial:	Röd stående träpanel och takpapp, svarta och en vit dörr
Grad av bevarande:	Hög
Kulturhistorisk bedömning:	Byggnaden är ett konventionellt förråd uppfört i modern tid. Dess rödfärgade träväggar infogar sig i helheten men den saknar kulturhistoriska värden och bidrar inte heller till upplevelsen av kulturmiljön.
Särskilt värdefull enl. PBL:	Nej

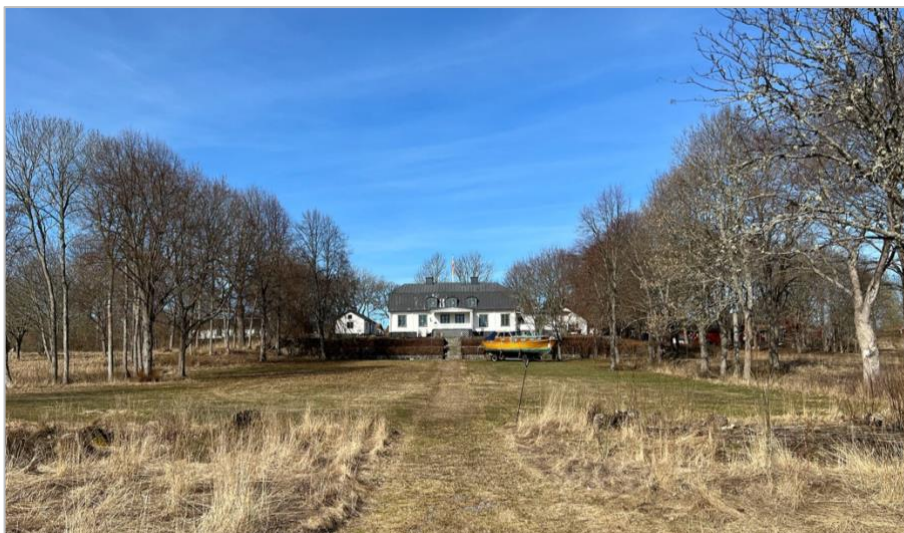
Herrgården med den tydligt avgränsade trädgården är fortfarande ett starkt karaktärs-  
skapande inslag i miljön kring Bergby gård

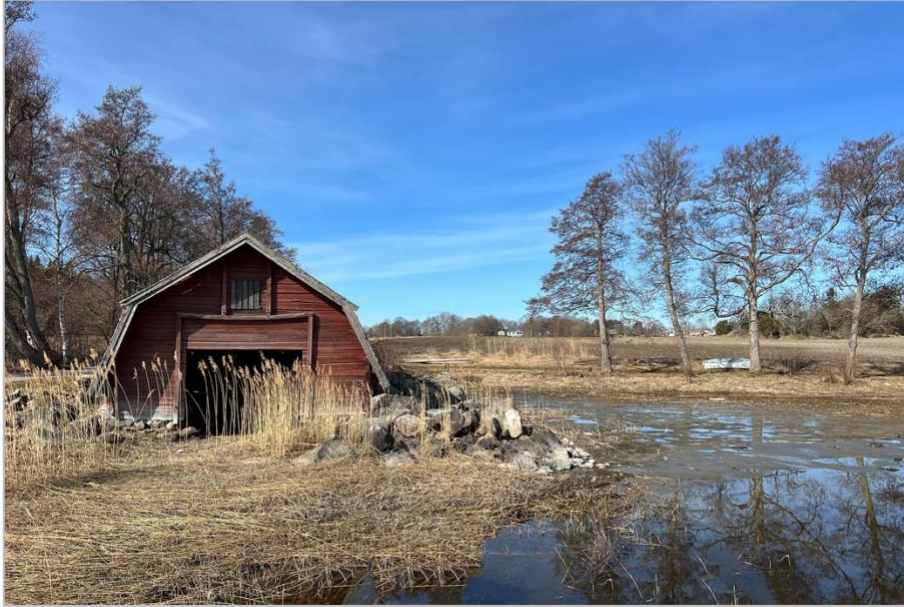
Vy från bryggan med det gamla båthuset i förgrunden, den vita herrgården i mitten och de så kallade Roslagsstugorna till höger. Den ännu brukade marken möjliggör långa fria siktlinjer i det rika kulturlandskapet.

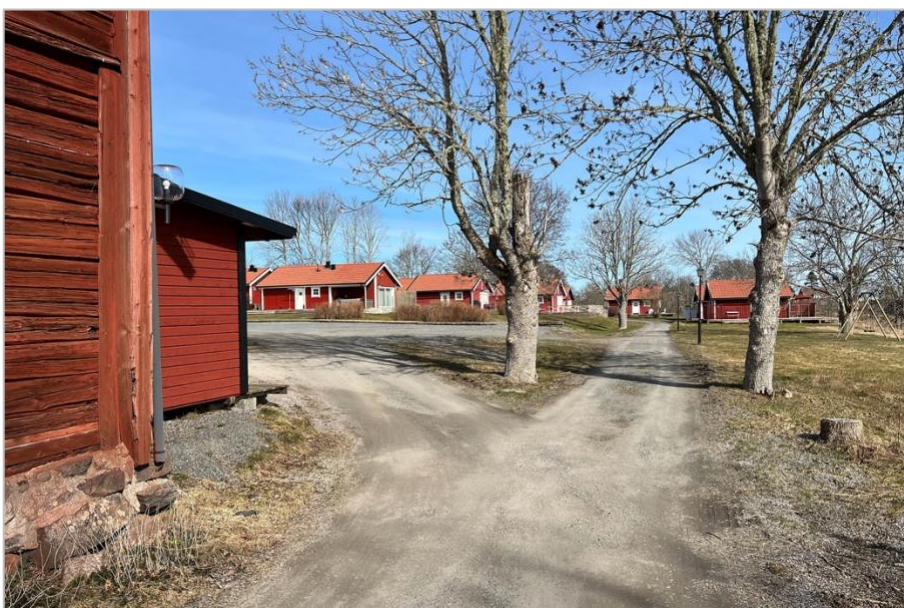
Roslagsstugorna står på den plats som tidigare tillhörde Lillgården. Här fanns Bergby gårds ekonomibyggnader under större delen av 1800-talet.

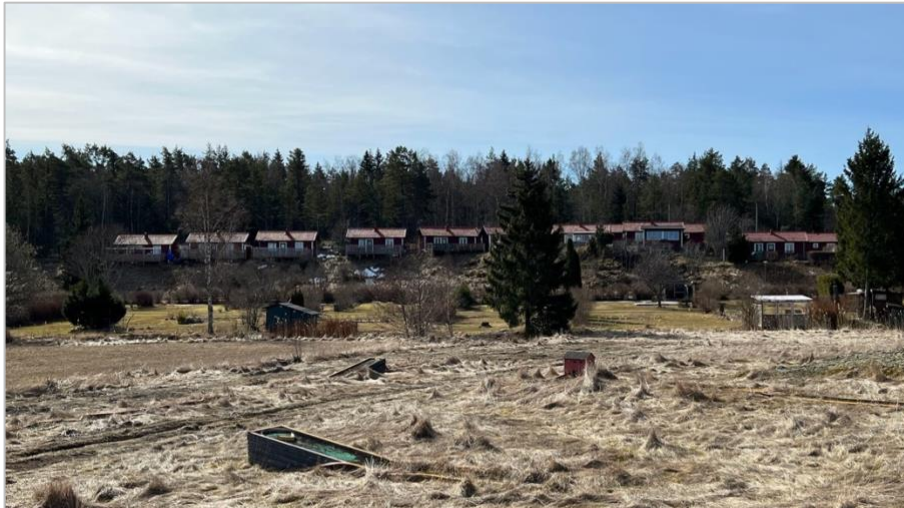
Stugorna vid campingen står på Bergby gårds tidigare ägor. Avståndet är relativt stort men med deras höga placering utgör de ändå ett påtagligt inslag i landskapsbilden. I förgrunden syns spåren av campingens minigolfbana strax öster om herrgårdens trädgård.

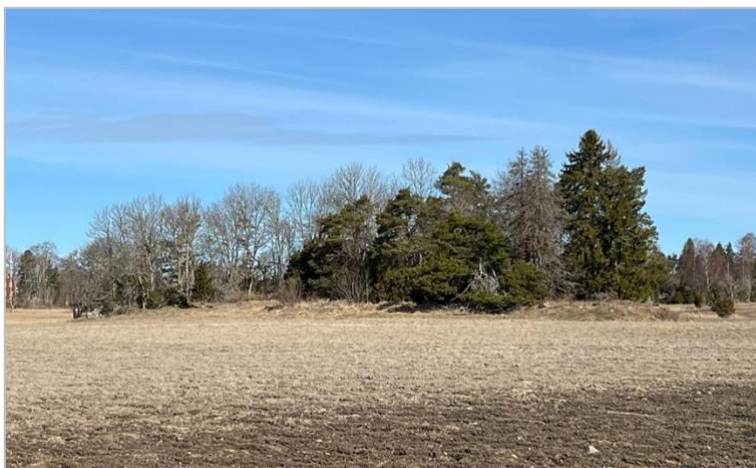
I odlingslandskapet mellan Bergby och Väddövikens finns ett flertal åkerholmar vilka ger ledtrådar till förståelsen för landskapets framväxt genom landhöjningen och brukandet av marken. Förekomsten av gravfält vittnar om en lång tid av mänsklig verksamhet i området.

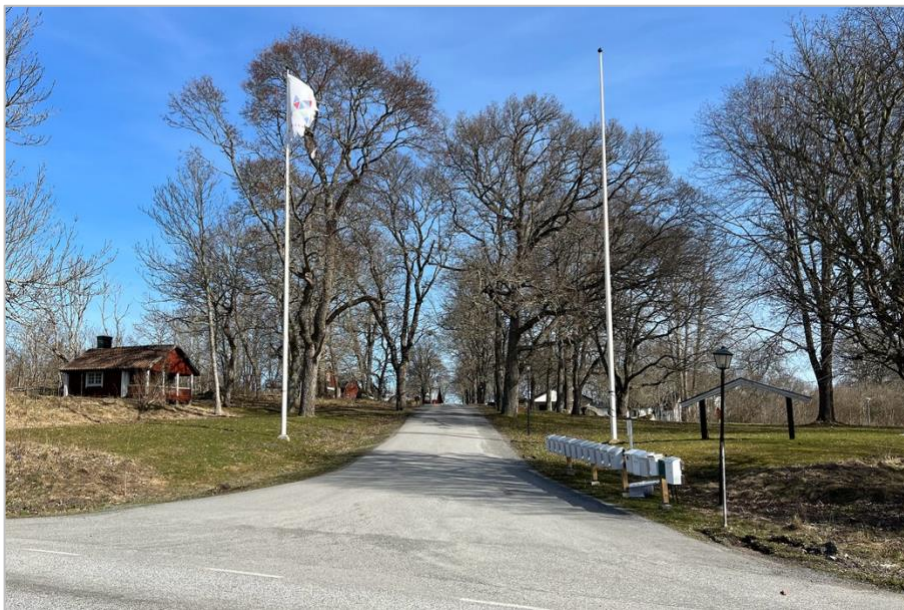
Den allékantade infarten till Bergby gård avslöjar att man närmar sig en ståndsmässig miljö. Vägen är belagd sedan 1780-talet och anlades med intentionen att vara just ståndsmässig, men troligen även för att herrgården skulle frikopplas från byns bondgårdar och bli en självständig del av Bergby.

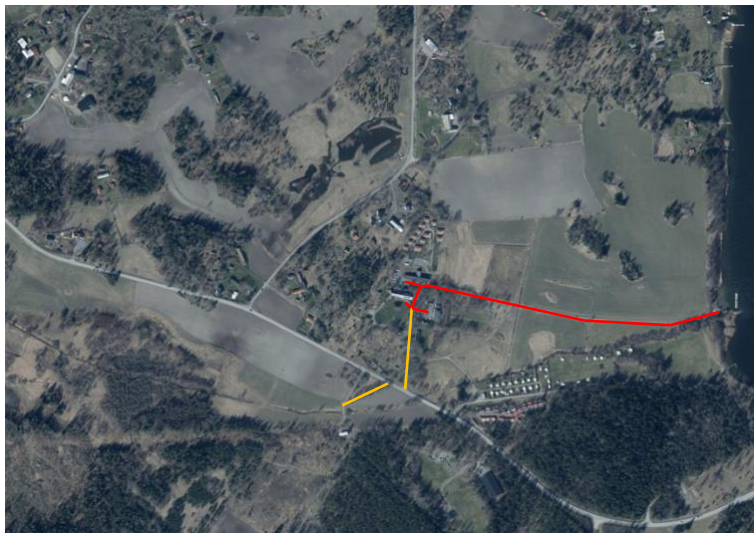
Flygbild med den värdefulla vägstruktur som ingår i 1780-talsmiljön markerad med rött. Allén är från samma tid och markerad med orange. Anslutningen till landsvägen har dock rätats ut i sen tid vilket medfört ett "brott" på allén.

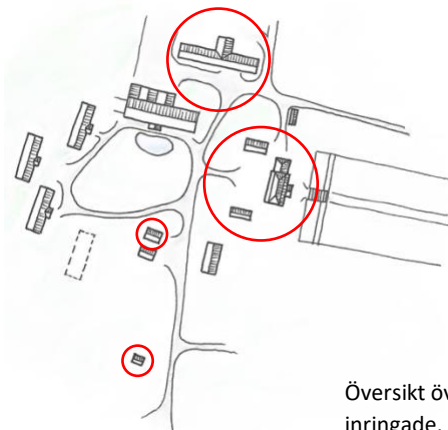
Översikt över Bergby gård med de välbevarade 1700- och 1800-talsbyggnaderna inringade. Samtliga är bedömda som särskilt värdefulla enligt PBL 8:13.

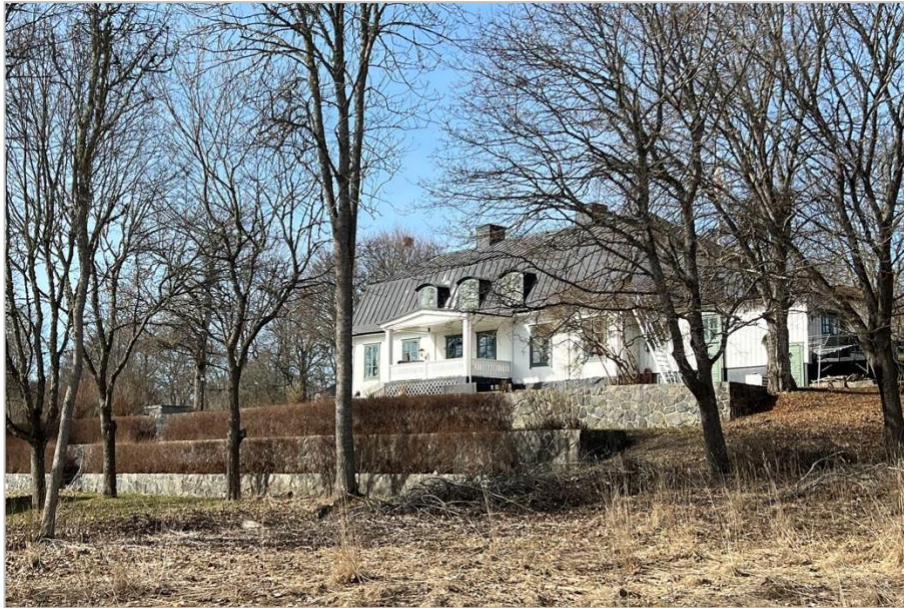
Terrasseringen och trädkransen runt trädgården har sitt ursprung i 1780-talet men är högst sannolikt förnyade i flera omgångar sedan dess. Inte desto mindre vittnar de om det sena 1700-talets landskapsarkitekturideal.

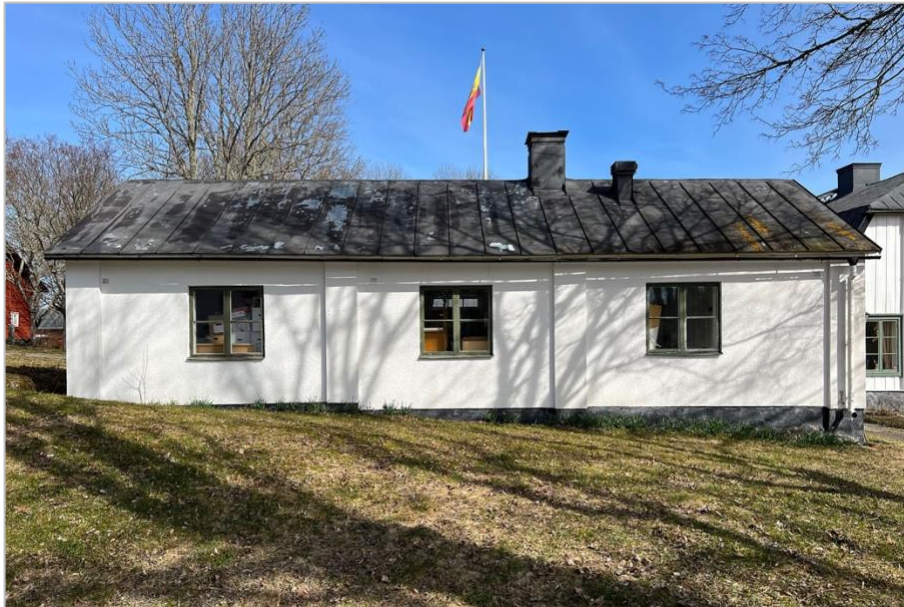
Den södra flygeln ligger på den plats där 1600-talets huvudbyggnad låg. Möjligen är den en av de ursprungliga byggnaderna som flyttades och anpassades till den nya herrgården på 1780-talet. Dess uppbyggnad av liggande reverterat timmer är *en källa till kunskap om äldre material och teknik*.

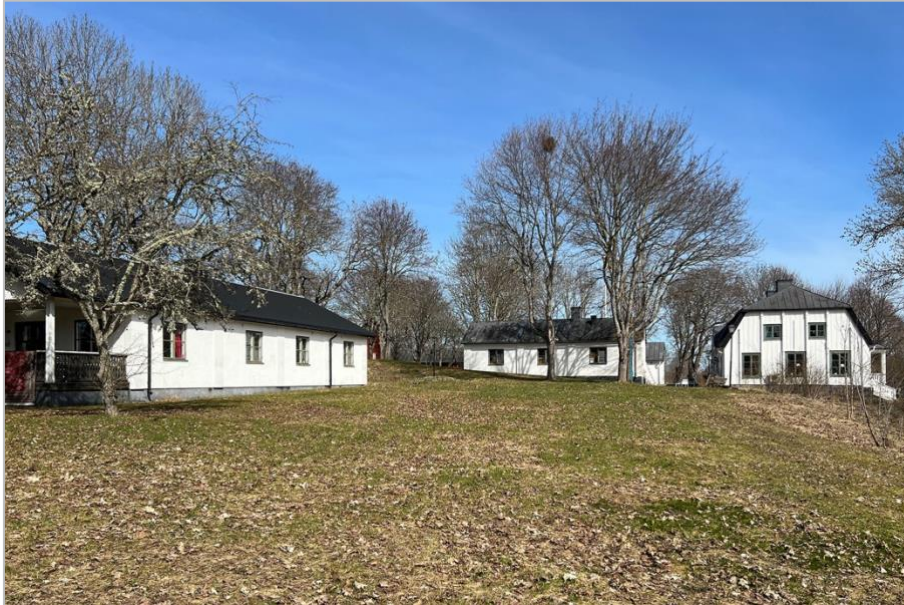
1970-talets flygelbyggnad (till vänster) är ett exempel på en långt driven anpassning till den känsliga kulturmiljön kring herrgården. Byggnaden uppfördes som en pastisch på södra flygeln. Att det funnits en byggnad ungefär på denna plats historiskt sett kan mycket väl ha bidragit till motivet. Jämför med kartutsnittet på sidan 8.

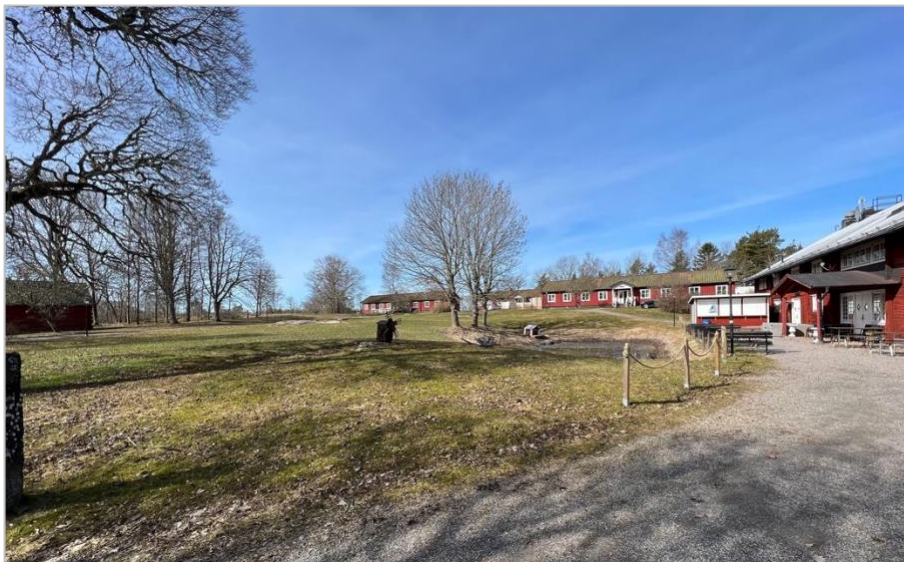
En byggnad mellan magasinet och logihuset skulle bidra till att sluta rummet kring den gemensamma grönytan. Gestaltningen kan med fördel hämta inspiration från stallet.
