# Dagvattenutredning Häverö-Bergby 6:4

Dagvattenutredning inför detaljplan avseende  
del av fastighet Häverö-Bergby 6:4 i Norrtälje  
kommun

<b>Sweco Sverige AB</b>	556767-9849
<b>Uppdrag</b>	Dagvattenutredning Häverö-Bergby 6:4
<b>Uppdragsnummer</b>	30060105
<b>Kund</b>	Karlsviken Förvaltning AB
<b>Upprättad av</b>	Magnus Philipson
<b>Granskad av</b>	Fanny von Matérn
<b>Datum</b>	2024-08-29
<b>Dokumentreferens</b>	dagvattenutredning_bergby_arbetsmaterial aug 2024.docx

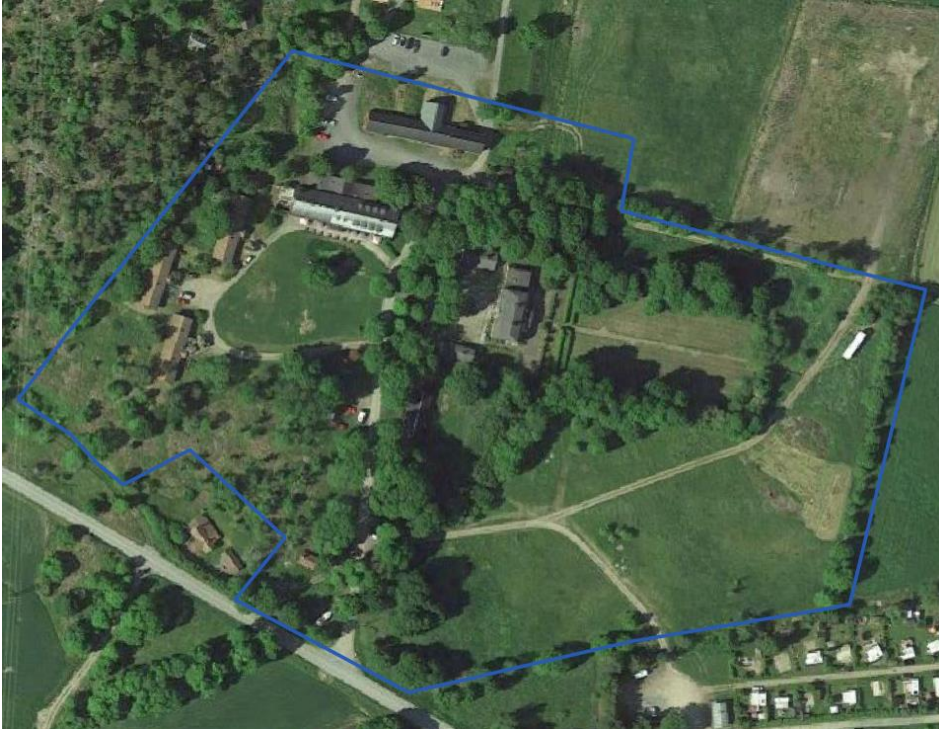
Figur 2 – Planområdet markerat med blå linje.

Planområdet är 64 474 m<sup>2</sup> stort och utgörs av Bergby gård och ett antal byggnader i dess närhet samt en stor del blandade grönområden, se Figur 2.

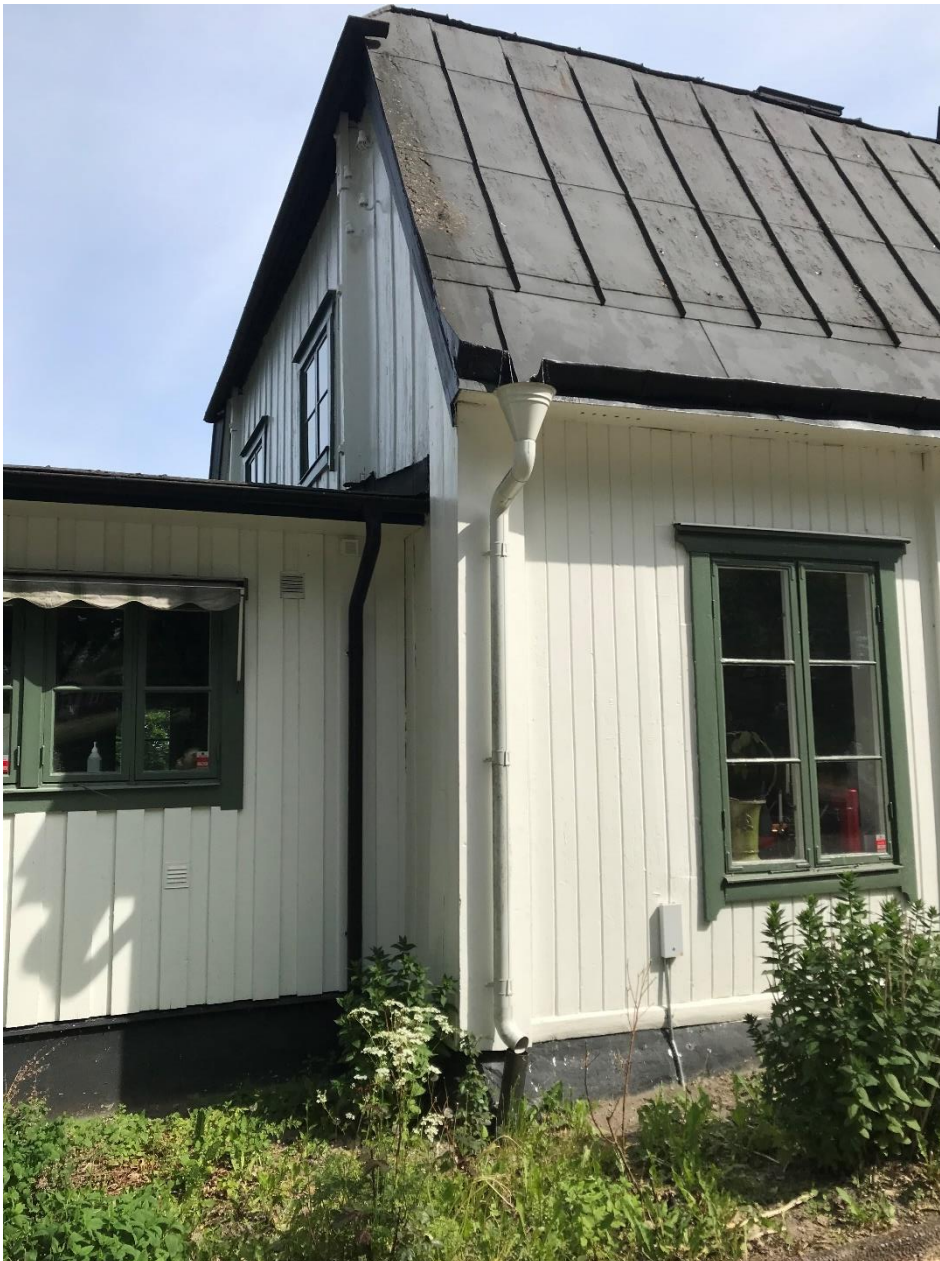
Figur 3 – Huvudbyggnadens tak avvattnas med stuprör och avrinner diffust på markytan där det kan infiltrera.

Området är mestadels grönt och har goda förutsättningar för lokal rening och fördröjning av dagvatten. Takavvattnings från områdets byggnader sker i många fall via stuprör som leder vattnet ut på grönytor i byggnadens närhet, där dagvattnet avrinner diffust och infiltrerar i de övre marklagren. Se Figur 3.

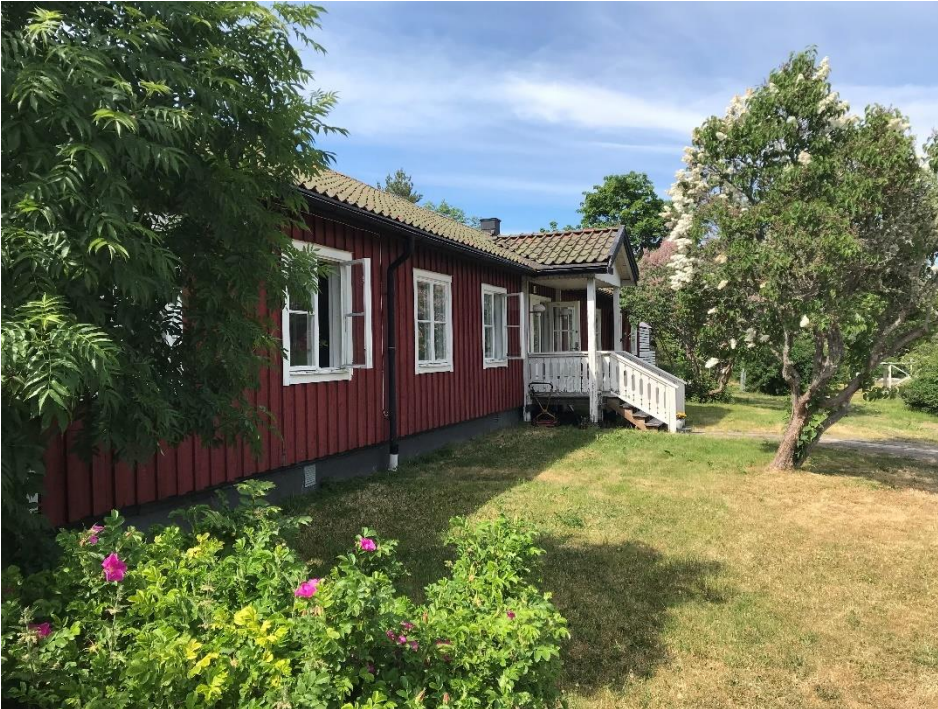
Figur 4 – Exempel på byggnad vars tak avvattnas till ledning under mark. Det är idag inte känt vart vattnet leds vidare.

Ett antal av de befintliga byggnadernas tak avvattnas till ledning. Någon dokumentation om installationerna har inte gått att finna, det troliga är dock att takdagvattnet från dessa byggnader leds till stenkistor, där det magasineras och infiltrerar. Det går dock inte med säkerhet att säga vart takdagvattnet leds utan att utreda detta på plats. Se Figur 4.

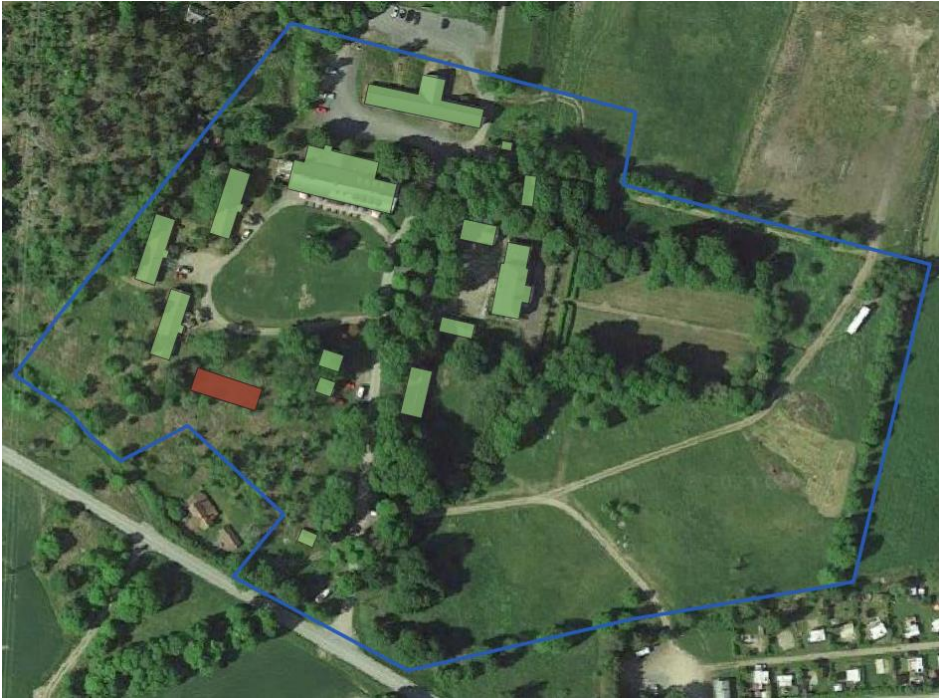
Figur 5 – Befintliga byggnader i grönt och en planerad tillkommande byggnad i brunt.

I och med den detaljplan som håller på att arbetas fram blir det möjligt att omvandla befintlig bebyggelse till bostäder, ett café möjliggörs också. En ny bostadsbyggnad planeras även. Se Figur 5.

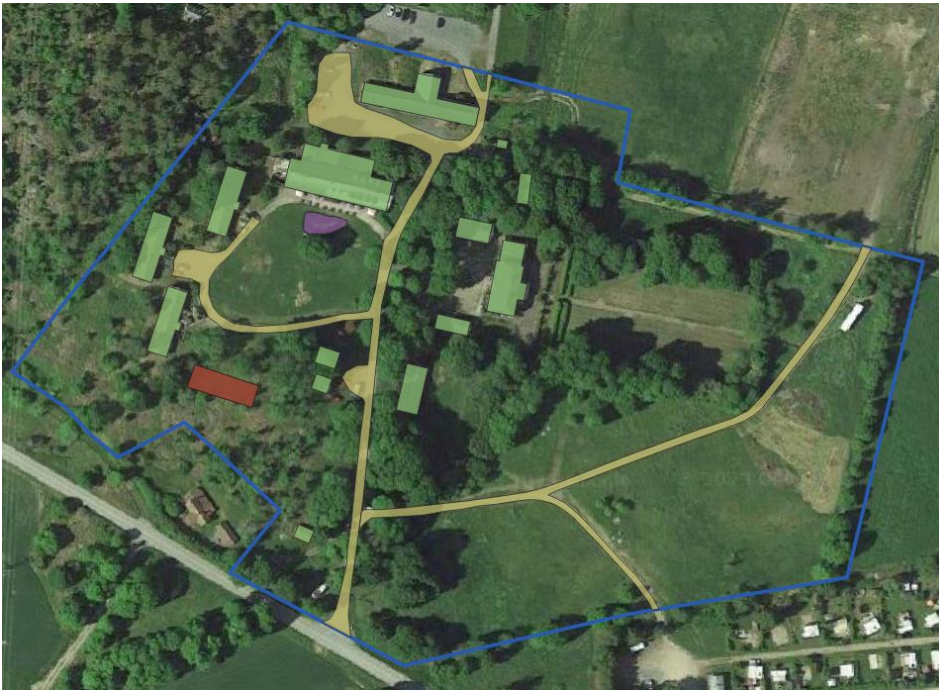
Figur 8 – Planområdet sett från ovan. Byggnader med tak i grönt, körvägar i gult och damm markerad med lila färg. Tillkommande byggnad i planerat scenario i brunt.

Området karterades i QGIS med hjälp av erhållet underlag, platsbesök och allmänna karttjänster. Avrinningskoefficienter enligt Svenskt Vatten P110 uppskattades med hjälp av erhållet underlag. Befintlig markanvändning inom planområdet uppskattades utifrån genomfört platsbesök. En översiktlig plan för planområdet redovisas i Figur 8.

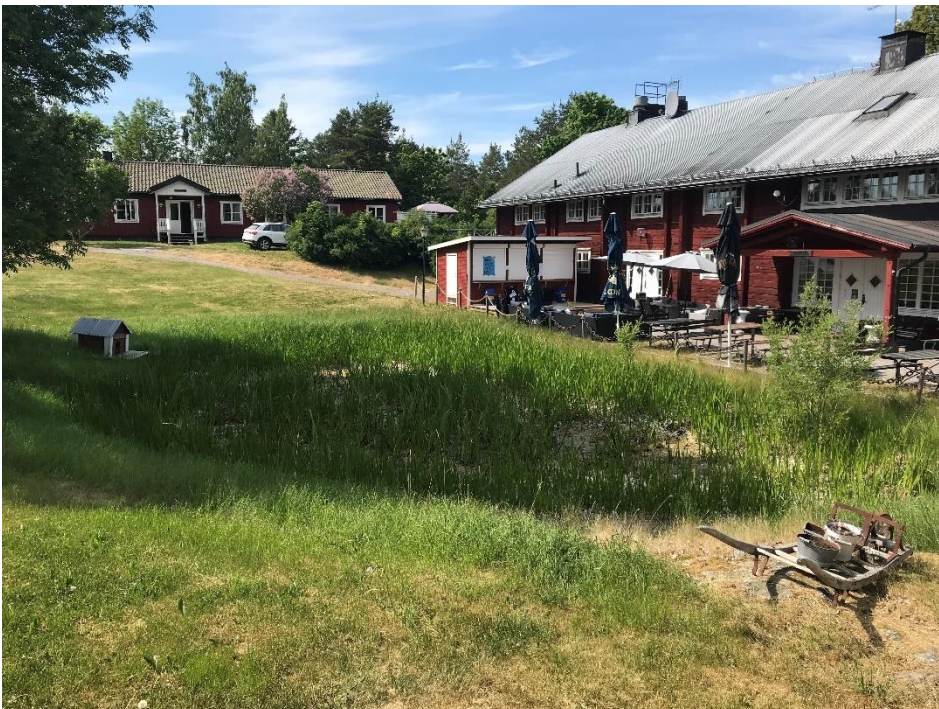
Figur 13 – Dammen utanför stallet skulle kunna tjäna som mottagare av takdaggvatten.

I anslutning till stallet och de tre logementsbyggnaderna finns idag en liten damm som skulle kunna vara en framtida mottagare av takdaggvatten, se Figur 13.
